Sanierung mit Kunststoffdachbahnen

Sichere Lösung im Winterbau

Ein Flachdach aus Sandwichelementen musste nach nur wenigen Jahren komplett neu abgedichtet werden. Für die Befestigung der Kunststoffdachbahn auf dem kritischen Untergrund wurde eine spezielle Lösung mit Verstärkungstreifen entwickelt.

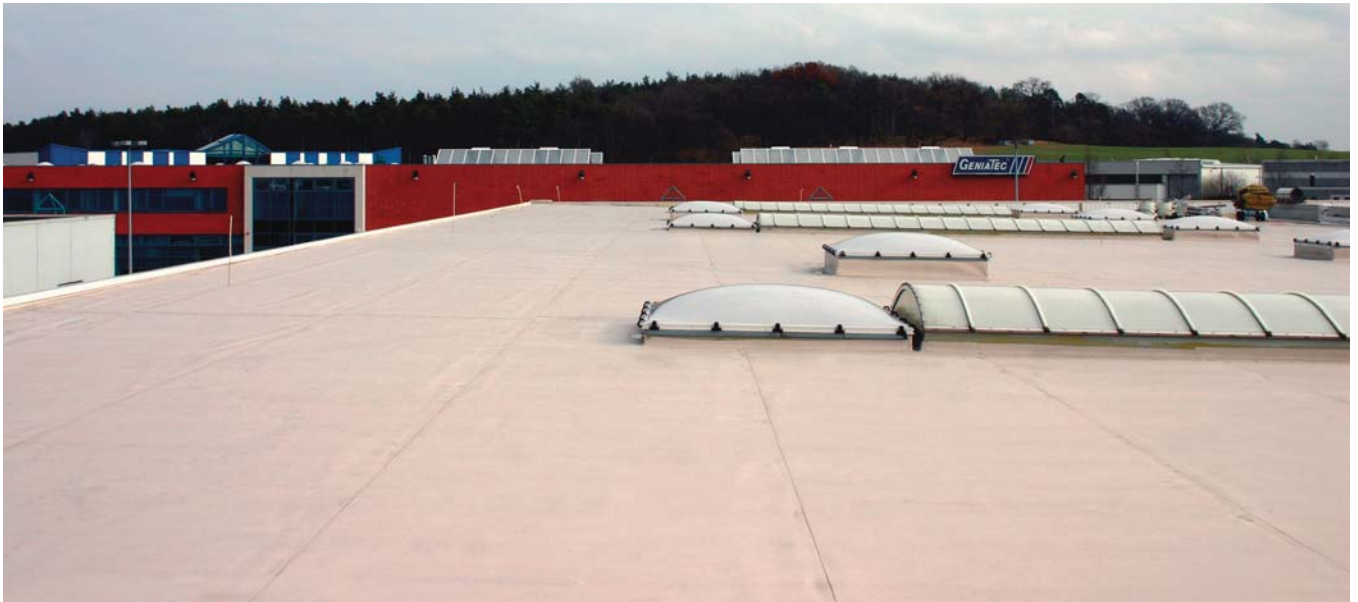
Die Ausführungstechnik und Materialien des neuen Dachaufbaus haben sich auf dem Einkaufszentrum unter Winterbaubedingungen bewährt.

Nur eine komplett neue Abdichtung über den alten Sandwichelementen konnte das Problem an den schwer beherrschbaren Querstößen dauerhaft und sicher beheben. Das gewählte System erwies sich während der Ausführung als ausgezeichnet winterbautauglich. Durch die sorgfältige Behandlung der Anschlüsse und Dachdetails wurde mit der Sanierung nicht nur die Abdichtung erneuert, sondern das ganze Dach fachgerecht und langfristig sicher auf den Stand der Technik gebracht.

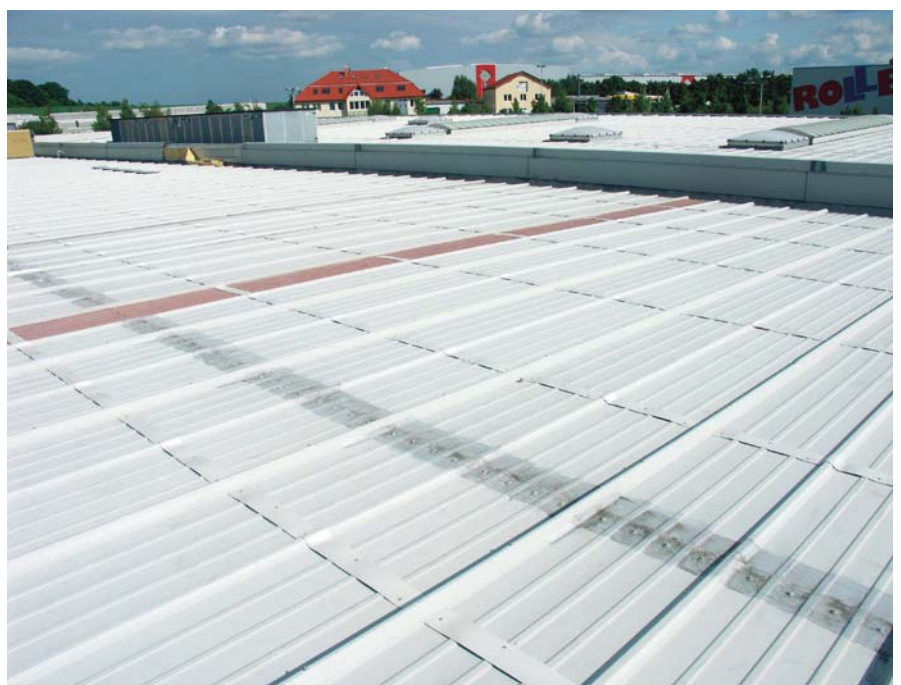
Die dunklere Färbung zeigt die mit Flüssigkunststoffen behandelten Querstöße in den Sandwichelementen an. Darüber und darunter sind bereits die Verstärkungstreifen montiert.

Während die Teildachflächen Längen von bis zu 24 m aufweisen, sind die Sandwichelemente nur 12 m lang. Die sich dadurch zwangsläufig ergebenden Stöße quer zur Fließrichtung des Wassers ließen sich trotz mehrfacher Reparaturversuche mit Flüssigkunststoffen nicht dauerhaft abdichten. Neben der sehr geringen Dachneigung hat dabei auch die Bewegungs-

Der Dachdecker befestigte deshalb auf der Oberseite der Sandwichelemente 10 cm breite und 0,88 mm dicke Verstärkungsstreifen aus verzinktem Stahl. Die Streifen wurden mit Spezialnieten nur an der oberen Blechlage befestigt und bilden den belastbaren Schraub-Untergrund für den weiteren Aufbau.

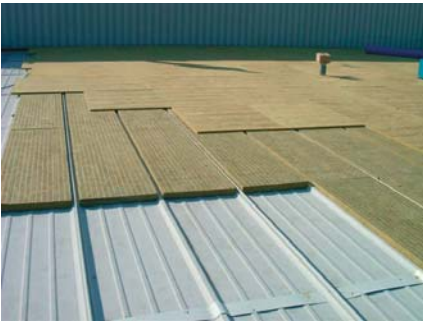
Zwei Lagen Mineralwolle egalisieren die Profilierung der Sandwichelemente und bilden die stabile und glatte Unterlage für die neue Abdichtung.

Vor dem Aufbringen der neuen Abdichtung mussten die hervorstehenden Obergurte der Sandwichelemente mit zwei Lagen Mineralwolle egalisiert werden. Die obere Schicht wurde dabei mit einer 20 mm dicken hochverdichteten Sanierungsplatte in trittfester Qualität ausgeführt. Sie bildet die stabile Unterlage für die neue Abdichtung Sarnafil®, eine Kunststoffdachbahn auf der Basis flexibler Polyolefine (FPO). Der Bauherr hatte sich für diese Lösung entschieden, weil er eine PVC-freie und langfristig sichere Abdichtung wollte.

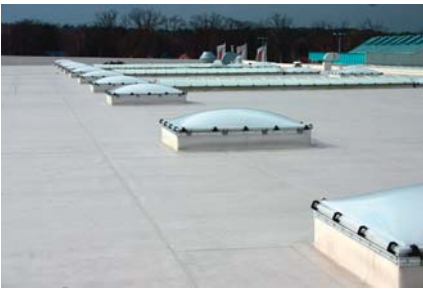
Rund 45.000 m² Dachfläche aus Sandwichelementen auf dem Einkaufszentrum wurden in kürzester Zeit mit einer FPO-Kunststoffdachbahn neu abgedichtet.

Die zwei Meter breiten Bahnen boten auf der 45 000 m² großen Dachfläche Vorteile beim Bautempo, weil gegenüber schmaleren Bahnen deutlich weniger

Schweißnähte auszuführen waren. Die Abdichtung konnte bei Monatsleistungen von bis zu 15 000 m² innerhalb kürzester Zeit aufgebaut werden. Zusammen mit den Vorbereitungen (Befestigung der Blechstreifen) und den Nacharbeiten an den Dachdetails ergab sich eine Bauzeit von Oktober bis Dezember.
